Podchod na náměstí Ostrava-Jih

Stavebně technický průzkum

Závěrečná zpráva

INVESTOR:	STATUTÁRNÍ MĚSTO OSTRAVA, ÚMOb Ostrava-Jih		Č. PROJEKTU	SZ4916
STAVBA:	O/2603/2017/INV OSTRAVA-JIH, KAT. ÚZEMÍ: OSTRAVA-HRABŮVKA Podchod na náměstí Ostrava-Jih PODCHOD ZASTÁVKY MHD ‚HOTELOVÝ DŮM HLUBINA‘		DATUM	08/2017
			VÝTISK Č.	
ZAKÁZKA:	Stavebně technický průzkum

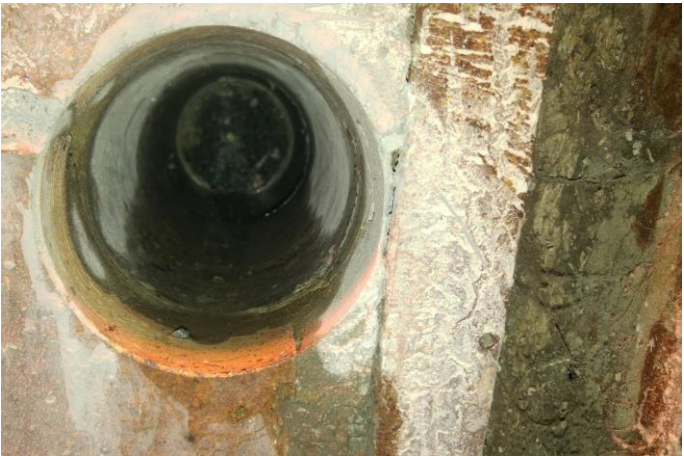
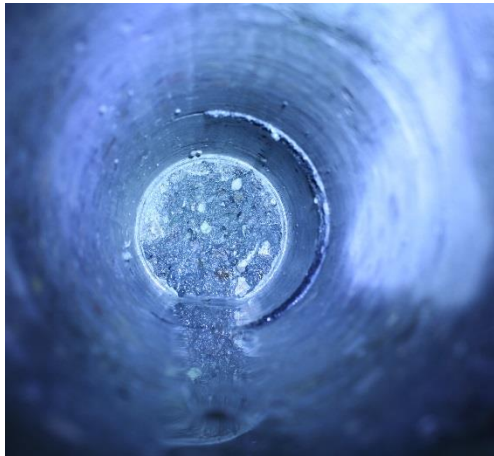
Tabulka č. 10 – Sonda č. 2 – umístění sondy, detail vrtu

Byl proveden horizontální jádrový vrt \varnothing 100 mm, délky 370 mm (vč. obkladu stěny tl. 40 mm), takže nedošlo k poškození svíslé HI vrstvy na rubové straně stěny. Vrtem bylo ověřeno, že ve stěně v hloubce cca 200 mm od líce ŽB stěny (bez obkladu) se nachází pryžový pás tl. 15 mm, který je materiálově shodný s pásem nalezeným v sondě č. 1. Nezvyklý je jeho klínovitý průřez, což může snižovat těsnost detailu při pohybech konstrukce – v podstatě je zde riziko vytržení pásu z betonu. Vrtem byl zřejmě zastižen konec pásu, což by znamenalo, že celková šířka pásu je cca 200 – 250 mm.

<p>Umístění vrtu v blízkosti dilatace B, napravo od vrtu je ocelový úhelník L 50/50 mm, který tvoří hranu dilatační spáry pro založení keramického obkladu stěny.</p>	<p>Vnitřní prostor vrtu, viditelný je pryžový pás v hloubce 200 mm od líce ŽB konstrukce stěny. Vrtem byl zastižen levý okraj pásu, patrný je klínovitý tvar – pás z tl. 15 mm přechází prakticky do nulové tloušťky.</p>

Otvory po jádrových vývrtech byly po fotografickém zdokumentování zapraveny cementovou maltou s urychlovačem tuhnutí (vodní sklo). Sonda č. 1 z důvodu trvalého natékání vody z oblasti desky byla nejdříve utěsněna chemickým injekčním materiálem, aplikovaným nalévací metodou, aby bylo zabráněno pronikání vody do souvrství podlahy.

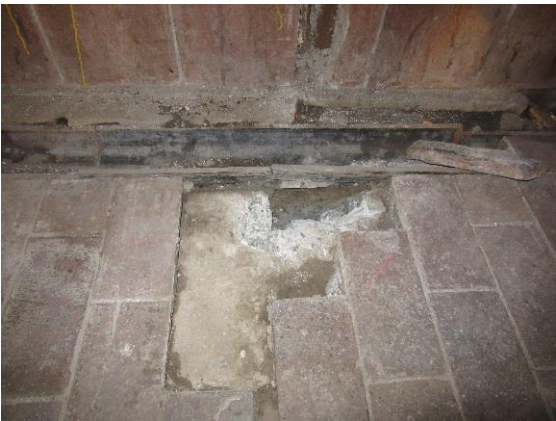
Tabulka č. 11 – Sonda č. 3

Sonda č. 2 byla provedena po podlahy v místě dilatační spáry **C**. V tomto místě bylo netypické posunutí dilatace v podlaze oproti dilatacím ve stěnách a stropu o cca 10 cm. Sonda byla provedena s cílem zjištění, jestli se jedná pouze o posun v tloušťce nášlapné vrstvy, nebo zda jde o zcela jinak řešený detail, který však v PD není vyspecifikován. Provedlo se ruční odsekání vrstvy betonu v ploše 300 x 200 mm do hloubky cca 100 mm, ale dilatační spáru se nepodařilo nalézt. Proto byla provedena kontrola pravidelnosti skladby keramické dlažby a bylo usouzeno, že posunutá dilatace je pouze z důvodu zachování celistvých obkládacích prvků – jejich dělení by vzhledem k tloušťce 32 mm a vysoké tvrdosti bylo dosti komplikované a vzhledem k šířce dlažby zbytečné.

<p>Dilatační spára v podlaze nenavazuje na dilataci ve stěně o cca 10 cm. Zřetelně viditelné jsou projevy vztlínající vlhkosti v patě stěnové dilatace, po obou stranách odvodňovacího kanálku, na celou délku podchodu. Se zvětšující se hloubkou nabývají na intenzitě – vlhkost prostupuje z úrovně základové desky.</p>
--	---

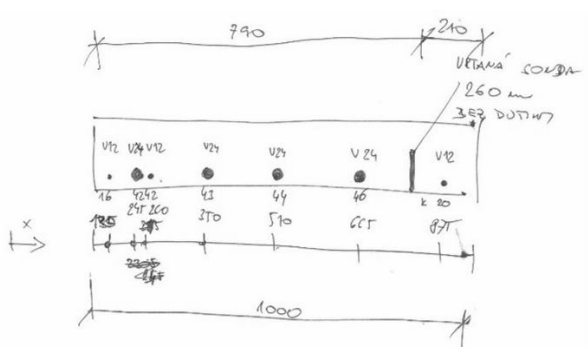
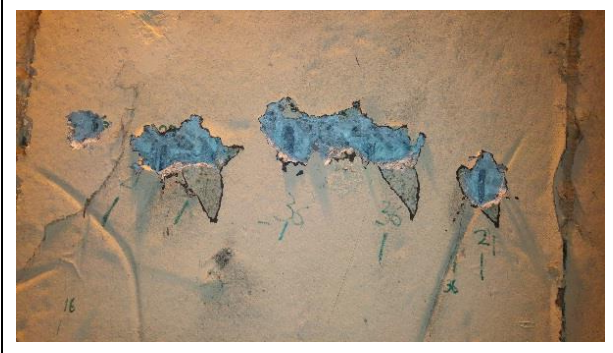
Tabulka č. 12 – Ruční sekaná sonda ve stropní desce

<p>Schéma počtu a rozmístění výztuže v SPD a situování vrtu pro ověření přítomnosti odlehčovací dutiny</p>	<p>Odkrytá hlavní nosná výztuž stropní desky SPD</p>

Sekanými sondami bylo nalezeno celkem 8 ks výztužných prutů, uložených v podélném směru SPD. Průměr nalezených prutů, krycí tloušťky a schéma jejich rozložení viz Tabulka č. 12.

Porovnáním se statickým výpočtem bylo zjištěno, že nebyl dodržen výpočtem navržený počet prutů, kdy mělo být použito 9 \varnothing V25 (tř. 10425), nalezeno bylo pouze 6 \varnothing V24 (V25?) a 3 \varnothing V12 (viz Přílohová část, část 1 Statický výpočet, str. 52 – 54). Zaznamenáno bylo i lokální napadení výztuže korozí.

Provedený průzkum byl koncipován jako tzv. předběžný STP, který slouží pro orientační zjištění rozsahu narušení konstrukcí. Proto na základě zjištěných informací o stropní desce SPD doporučujeme provést podrobný STP, zaměřený na zjištění parametrů betonu (hodnoty mechanických parametrů, stupeň karbonatace, koroze výztuže apod.).

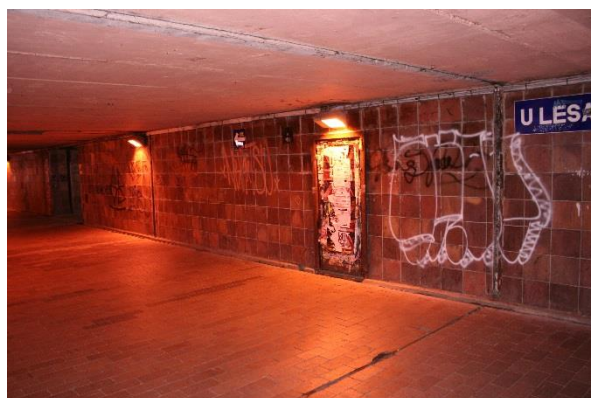
Situace mezi hlavními objektovými dilatacemi A (v popředí) a B (pod levým tělesem VO). V centru vchod do místnosti čerpací jímky, podél stěny kanálek odvodnění podchodu.

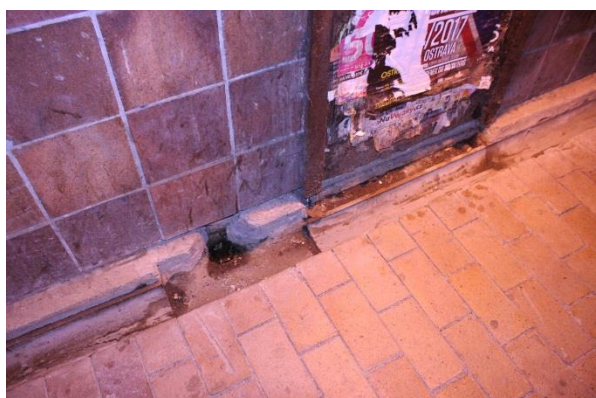
Detail zaústění kanálku do čerpací místnosti – otvor je zanešen nečistotami a dochází tak k zadržování stečené vody v prostoru kanálku.

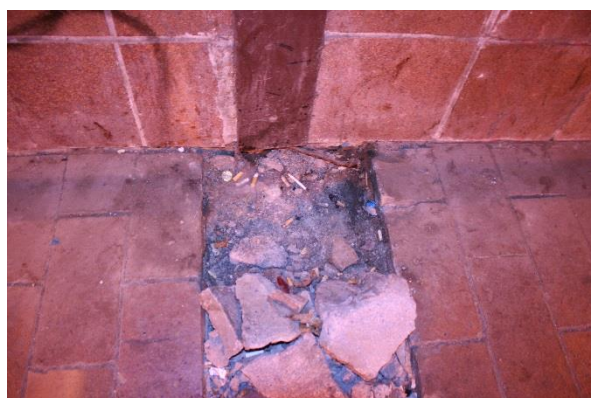
Detail v místě dilatace B – stav „opravy“ nášlapné vrstvy v místě dilatační spáry. Není respektován fakt, že se jedná o konstrukční detail, který se trvale pohybuje.

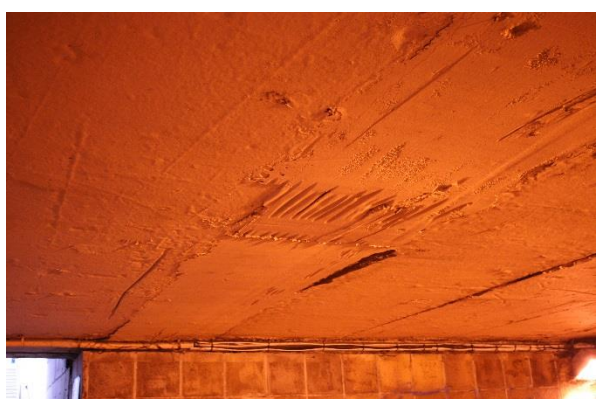
Podhled stropní konstrukce, místo s dobetonávkou vynechaného pásu mezi stropními prefabrikáty SPD.

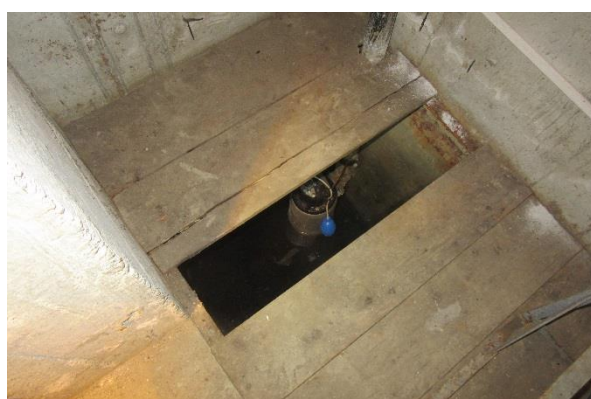
Místnost čerpací jímky osazená čerpadlem, které přečerpává shromážděnou vodu do kanalizačního řadu. Čerpadlo je plně funkční.

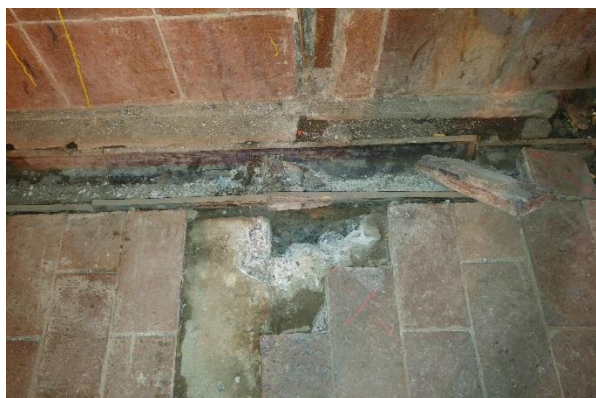
Sonda č. 3 – Průsaky vlhkosti ve stěnové dilataci a pod odstraněnou dlažbou. V horní části dodatečně instalovaný kameninový žlábek, který není dobře uložen v maltovém loži.

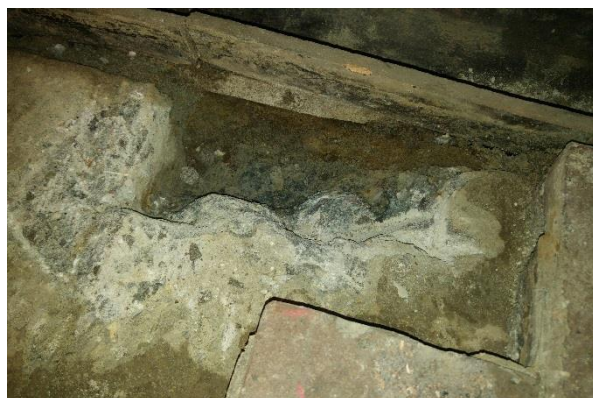
Sonda č. 3 – S narůstající hloubkou sondy nabývaly projevy zavlhnutí na intenzitě.

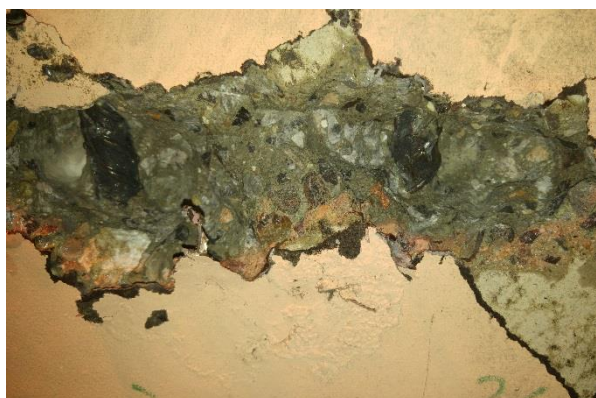
Pruty betonářské výztuže ØV24 (V25?).

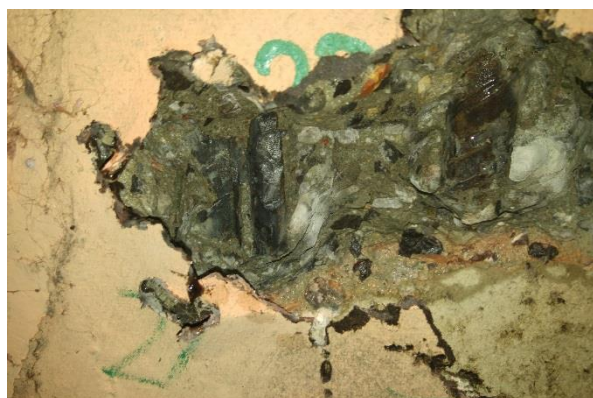
Pruty betonářské výztuže ØV12 a Ø V24 (25?).

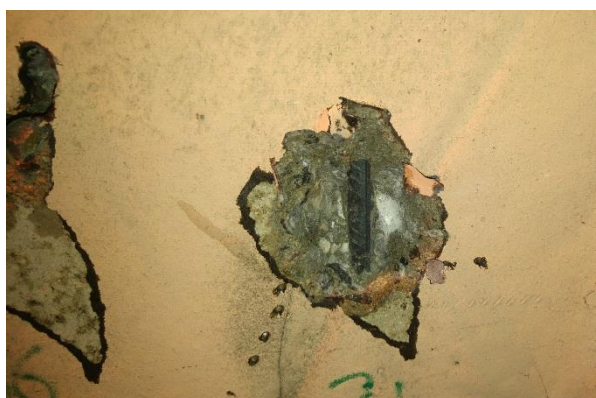
Prut betonářské výztuže ØV12.

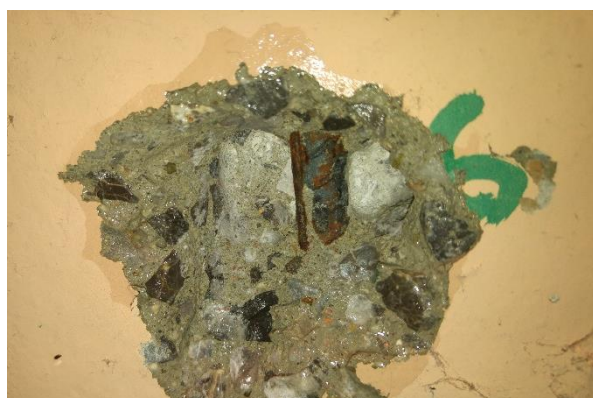
Prut ØV12 napadený korozí.

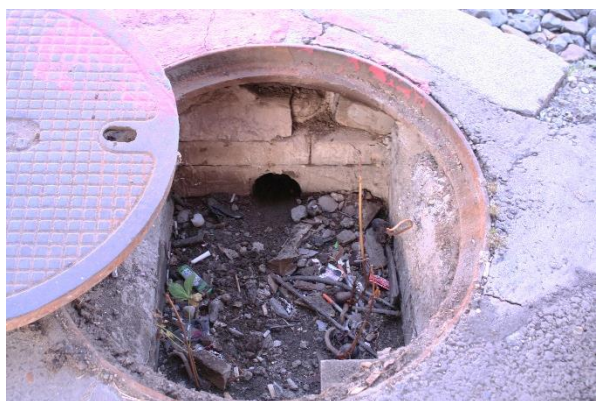
Šachtice odvodnění nástupiště zastávky u výstupu č. 4 (směr Poruba). Odpadní potrubí je vyústěno do šachtice, která je situována v kolejišti tramvaje.

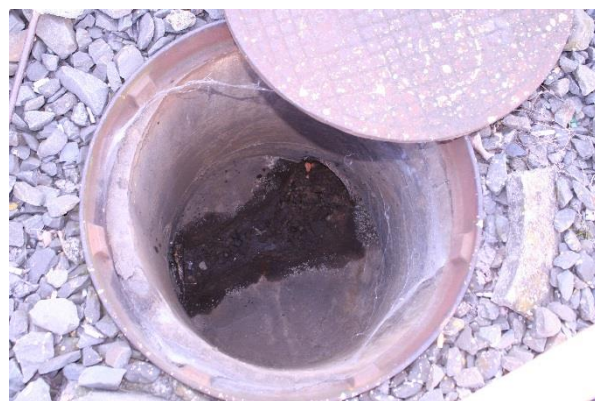
Šachta traťové kanalizace, která je samostatnou větví – v prostoru zastávky MHD není napojena na kanalizační řad.

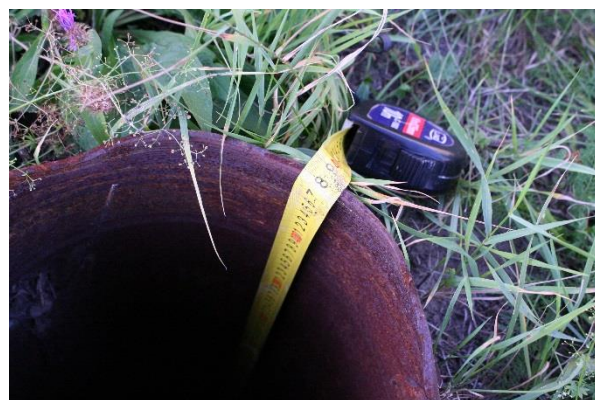
Hloubka vrtu je 4,03 m (dno vrtu – úroveň terénu). Ve vrtu se nevyskytuje voda.
