Podchod na náměstí Ostrava-Jih

Stavebně technický průzkum

Závěrečná zpráva

INVESTOR:	STATUTÁRNÍ MĚSTO OSTRAVA, ÚMOb Ostrava-Jih		Č. PROJEKTU	SZ4916
STAVBA:	O/2603/2017/INV OSTRAVA-JIH, KAT. ÚZEMÍ: OSTRAVA-HRABŮVKA Podchod na náměstí Ostrava-Jih PODCHOD ZASTÁVKY MHD ‚HOTELOVÝ DŮM HLUBINA‘		DATUM	08/2017
			VÝTISK Č.	
ZAKÁZKA:	Stavebně technický průzkum

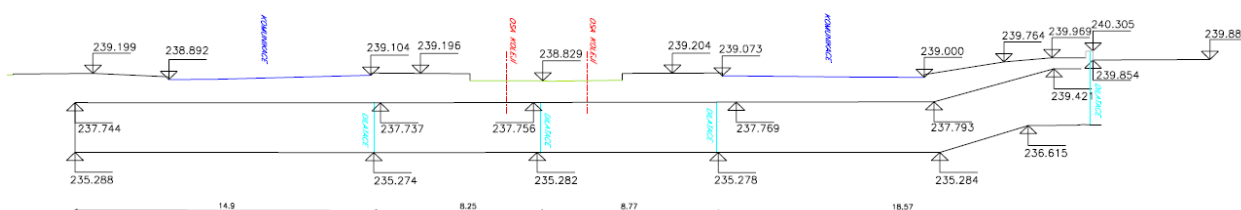
Obrázek č. 2 – Geodetické zaměření - podélný řez

Z geodetického zaměření byl sestaven půdorys a podélný profil s přesnou lokalizací dilatačních spár. Lokalizace jednotlivých dilatací byla vynesena na úroveň terénu pro potřebu provedení kopaných sond (podrobně viz kap. 5.4 Kopané sondy).

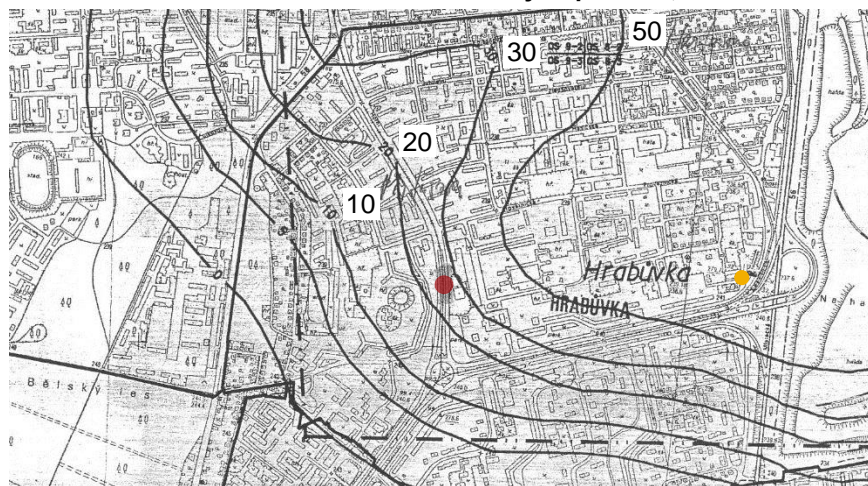
Obrázek č. 3 – Situace s izolinemi součtových poklesů, Ostrava-Hrabůvka

Je potřeba zdůraznit, že konstrukce podchodu byla s ohledem na riziko poklesu projektována, a to na mnohem vyšší hodnoty, než které se ve skutečnosti projeví. Je tedy malá pravděpodobnost, že by deformace terénu, ať už od projevu poddolování nebo ze založení na podzemní vodou saturované štěrkové terase měly devastující vliv na funkčnost HI podchodu. Navíc vzhledem k ukončení těžby na dolu Jeremenko v roce 1992 nelze již na případné vady pohlížet jako na škody následkem důlní činnosti.

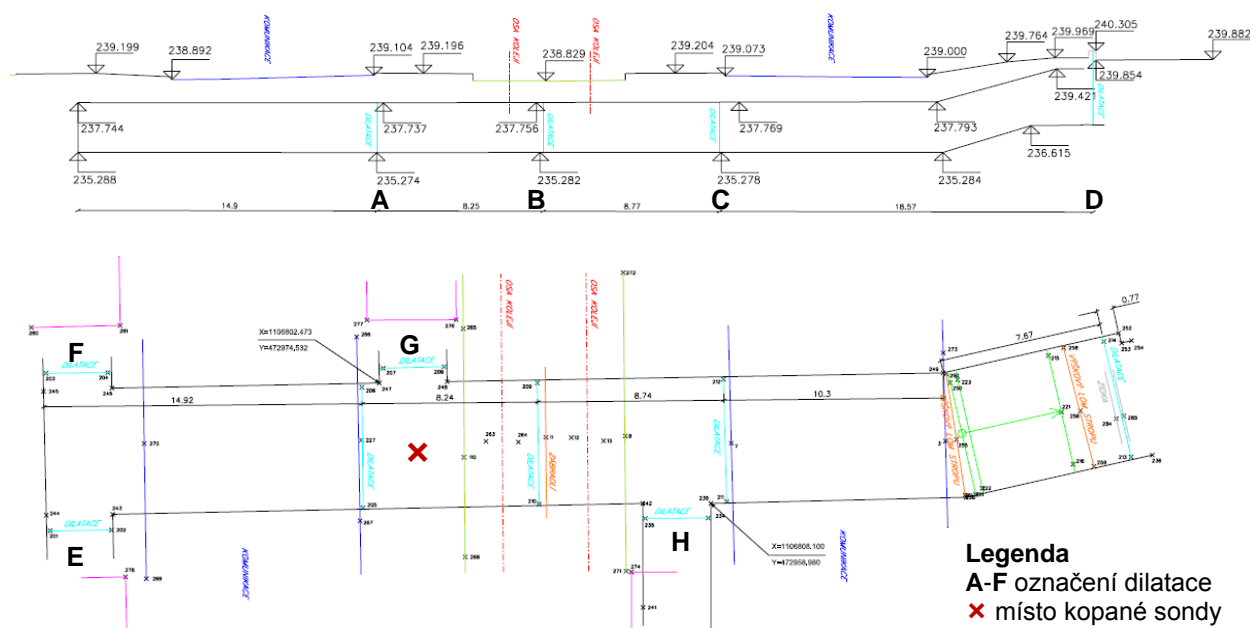
Obrázek č. 4 – Rozmístění objektových dilatací, umístění kopané sondy

Proto jako jediné možné místo pro provedení kopané sondy byl vybrán pás zeleně v linii výstupu č. 3 (v Obrázku č. 4 označen křížkem).

Kopaná sonda půdorysných rozměrů 1,2 x 1,3 m byla provedena ručně do hloubky 0,78 m (měřeno). Po odkrytí cca 0,15 m zeminy s drnem travnatého porostu následovala směs hrubozrnného štěrku s příměsí písku o mocnosti 0,63 m. Evidentně se jedná o přesypávku, provedenou po ukončení stavebních prací. Pod vrstvou přesypávky se nachází betonový kryt ve spádu, který chrání stropní vrstvu HI podchodu.

Betonový kryt je celistvý, bez prasklin nebo trhlin či projevů degradace (drolení apod.). Plní svoji ochrannou funkci vrstvy HI v plném rozsahu. Proto bylo rozhodnuto o jeho neodstraňování, protože by mohlo dojít ke zbytečnému riziku poškození vrstvy HI stropu, která je evidentně funkční. Je pouze možné se domnívat, že situace v místech dilatačních spár je obdobná.

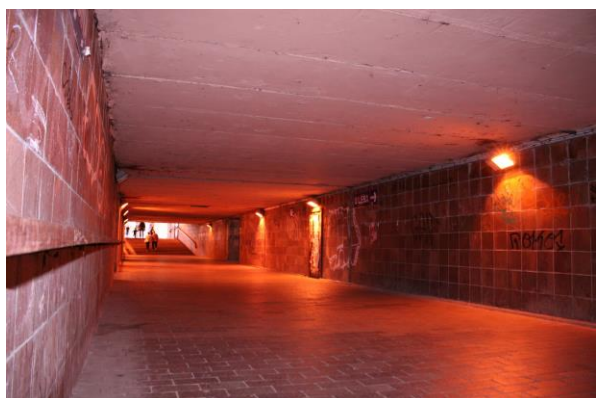
Celkový pohled do prostoru podchodu od výstupu č. 1 – v pozadí výstup č. 5 (směr FÚ), napravo od něj výstup č. 4 (zastávka MHD směr Poruba).

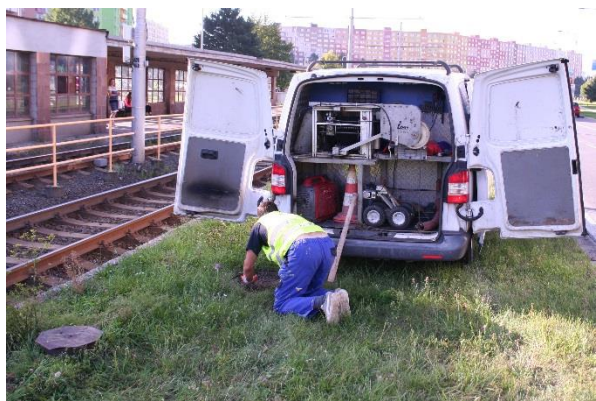
Kamerová prohlídka kanalizace v pásu zeleně v linii výstupu č. 3. Vlevo v popředí průzkumný vrt (?).

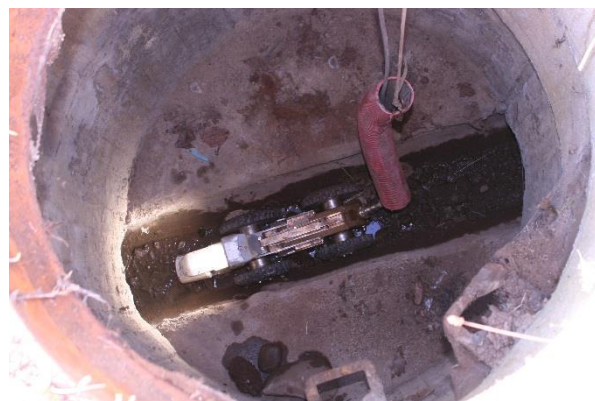
Robot s kamerou v kanalizační šachtě, betonové potrubí $\varnothing 300$ mm odvádí přečerpanou vodu z jímky do hlavního řadu.

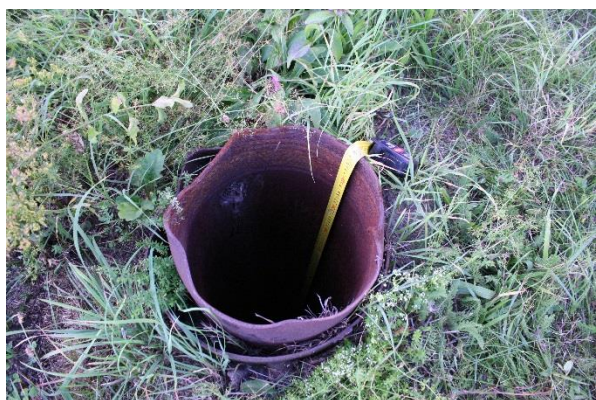
V zeleném pásu v linii výstupu č. 3 je situován pažený vrt.
